PROYECTO DE REHABILITACIÓN DE LA FÁBRICA DE SALAZÓN EN PUNTA BALEA, CANGAS, PARA CENTRO DE INVESTIGACIÓN

Máster Universitario en Rehabilitación Arquitectónica. Universidade da Coruña
curso 2018/19 / alumna CLAUDIA ARES CRIADO / tutor Víctor Manuel Hermo Sánchez

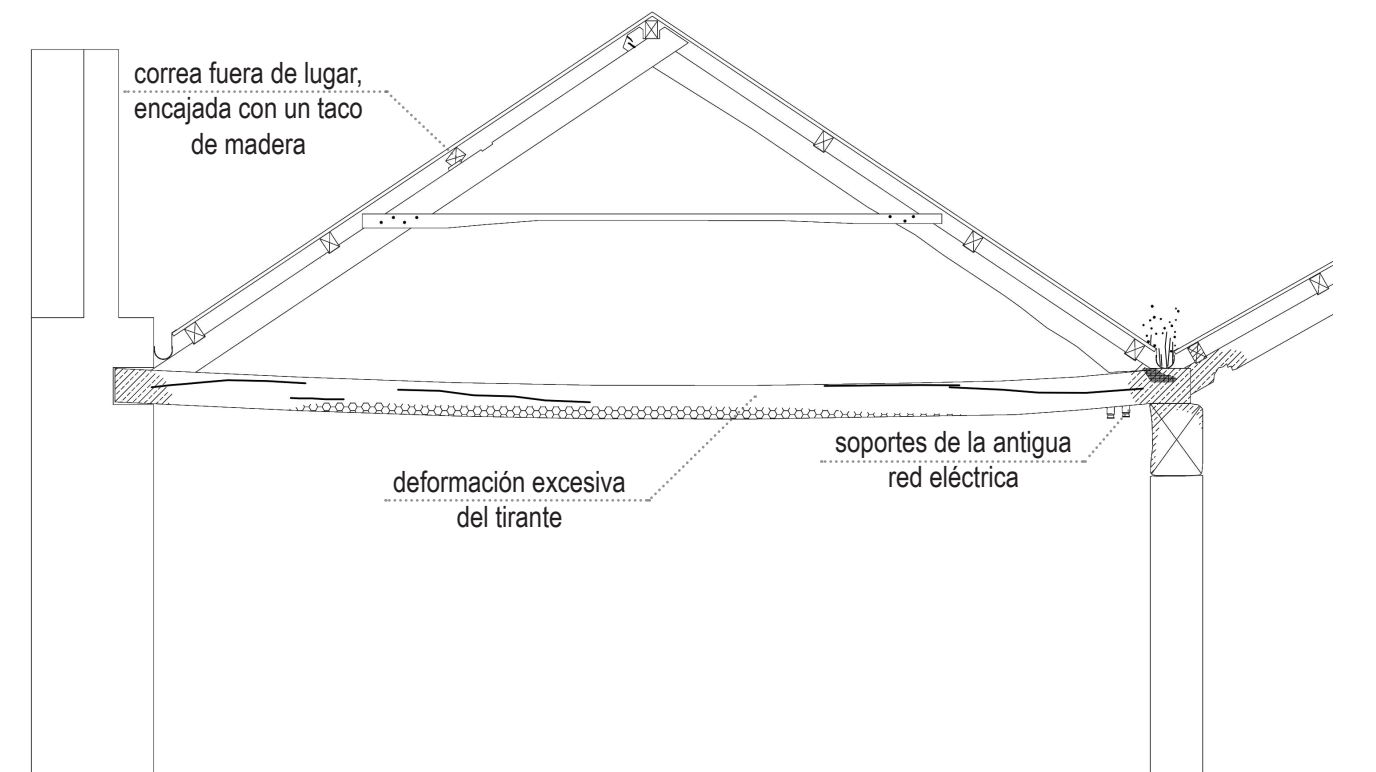
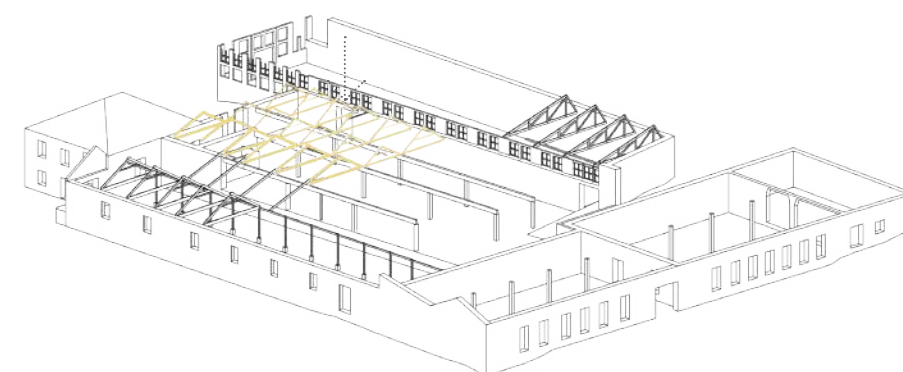
ESTUDIO DE LESIONES DE LA CERCHA NAVE CENTRAL B

El par de estas cerchas presenta una deformación excesiva y ataques de insectos debido a la constante entrada de agua por los huecos de la cubierta. Debido al mal estado de los canalones, situados en las limahoyas y apoyados directamente en los pares de las cerchas, ha entrado una gran cantidad de agua en los apoyos provocando daños graves en la madera (pudriciones por hongos).

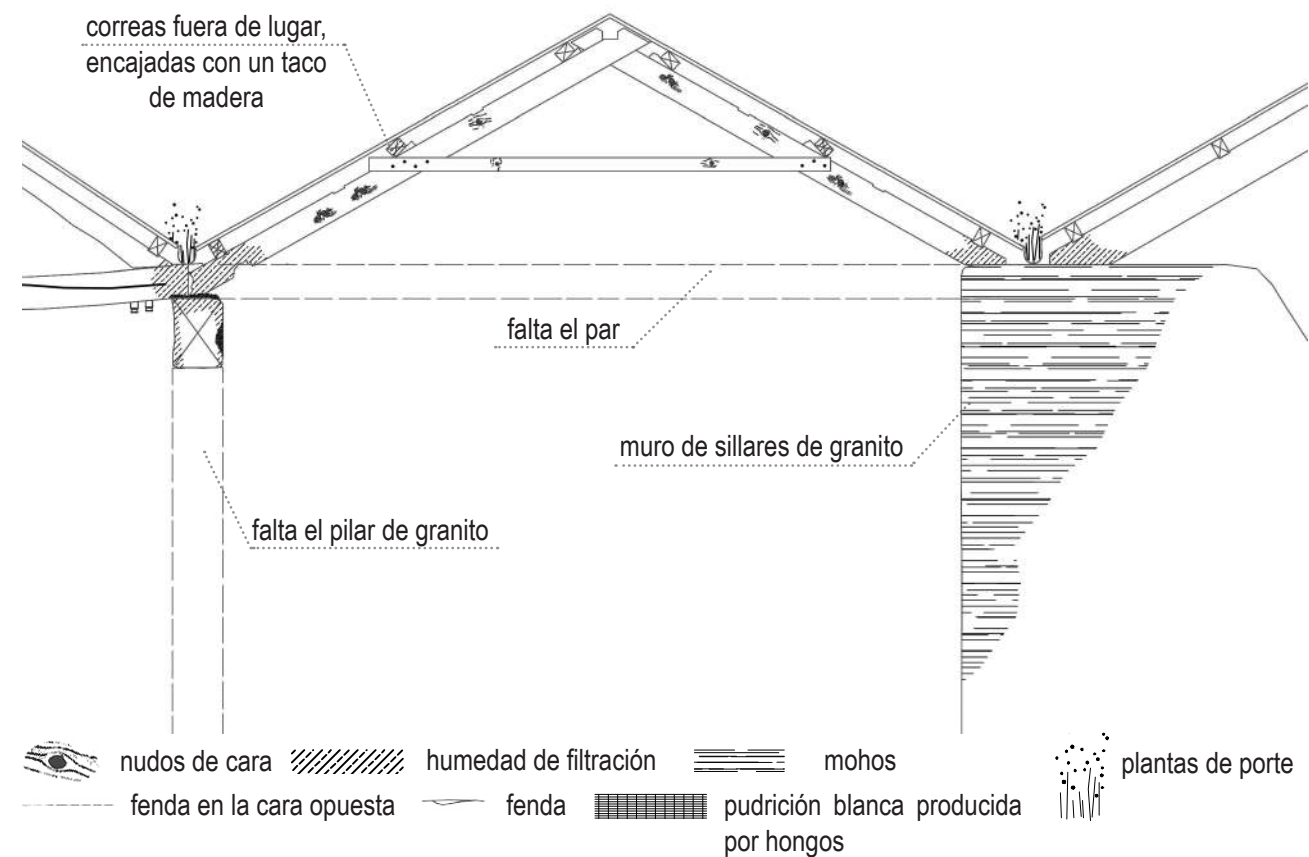
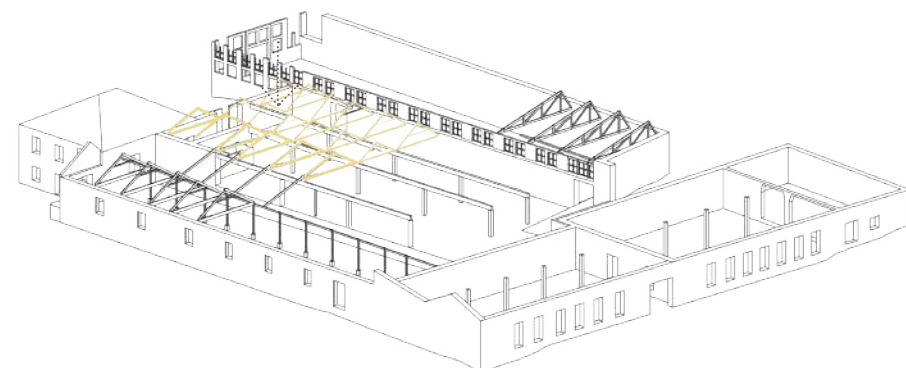
ESTUDIO DE LESIONES DE LA CERCHA DE LA NAVE CENTRAL C

Al igual que en el caso anterior, el mal estado de los canalones situados en las limahoyas, apoyados directamente en los pares de las cerchas y en el muro de granito, ha propiciado el crecimiento de plantas y la entrada de gran cantidad de agua en los apoyos provocando daños graves en la madera (pudriciones por hongos en los apoyos), y la aparición de mohos en la piedra. Algunos de los elementos de la estructura se han perdido con el paso del tiempo (como alguno de los pares y pilares) quedando la estructura en pie debido a un frágil equilibrio (estructura muy insegura e inestable).

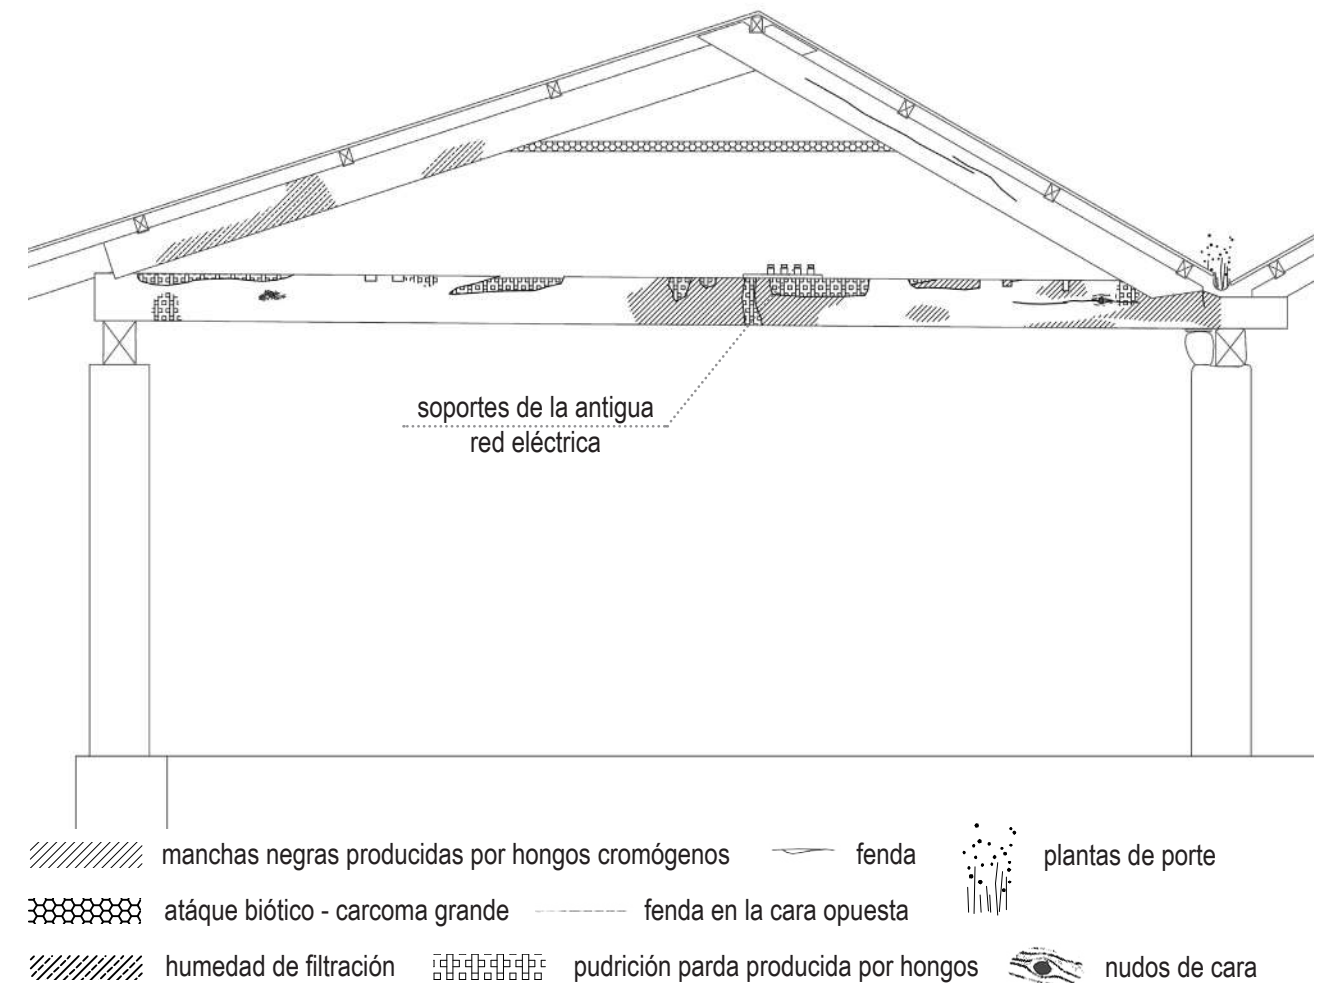
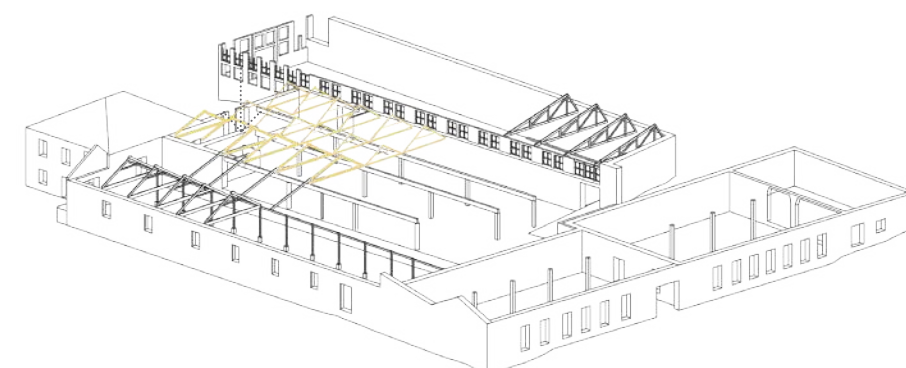
ESTUDIO DE LESIONES DE LA CERCHA NAVE CENTRAL D

Esta cercha presenta una gran superficie de pudrición parda y negra en el centro de la viga, así como ataques de insectos en el nudillo (el nudillo solo aparece en esta cercha) provocados por la entrada directa de agua y humedad.

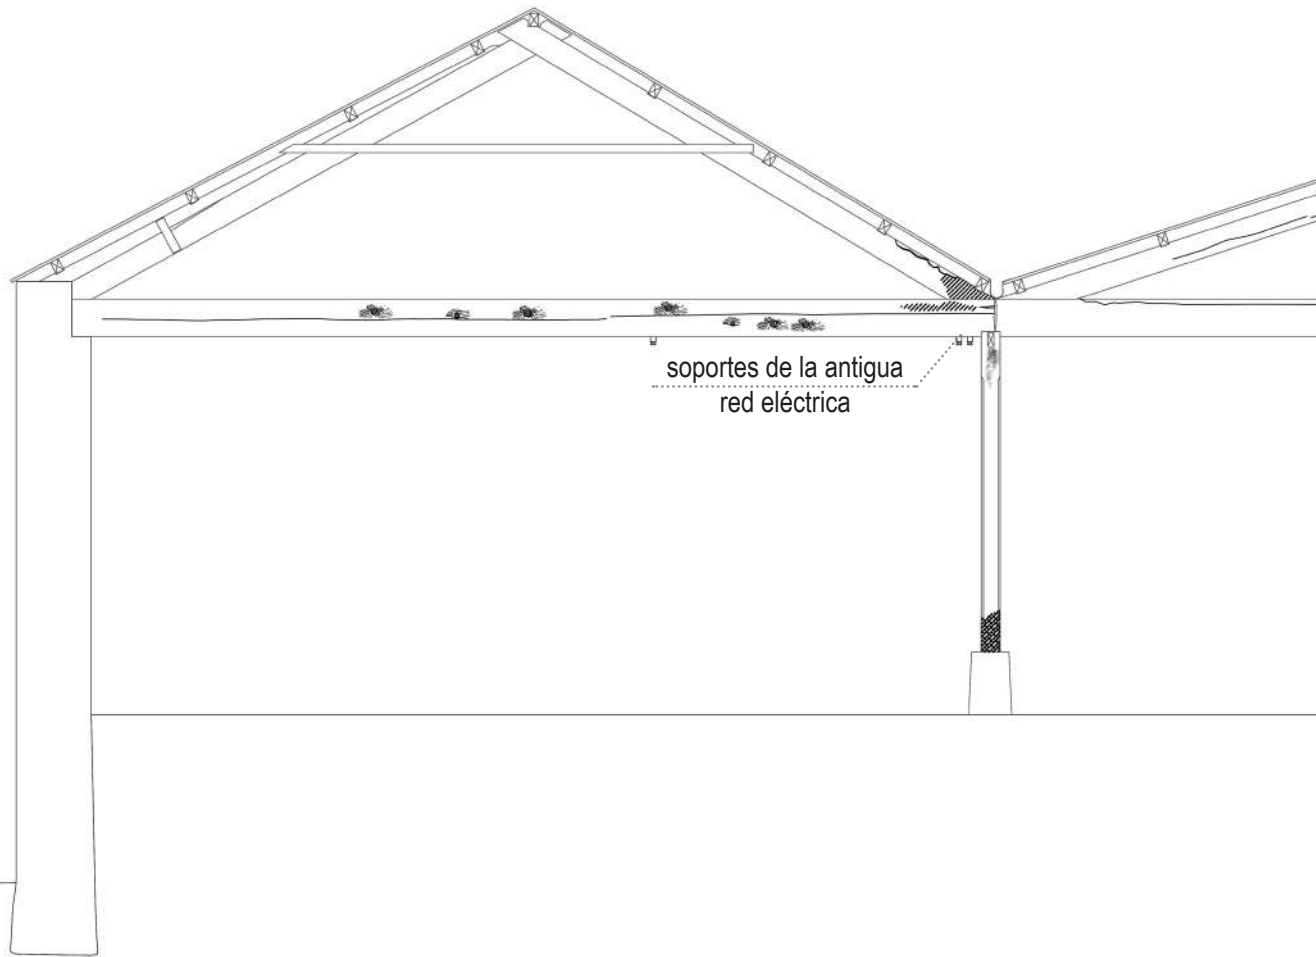
ESTUDIO DE LESIONES DE LA CERCHA NAVE SUR F

- humedad de filtración
- fenda
- fenda en la cara opuesta
- nudos de cara
- manchas rojas
- oxidación de los clavos de unión

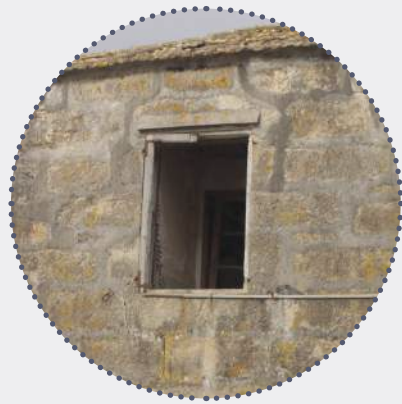
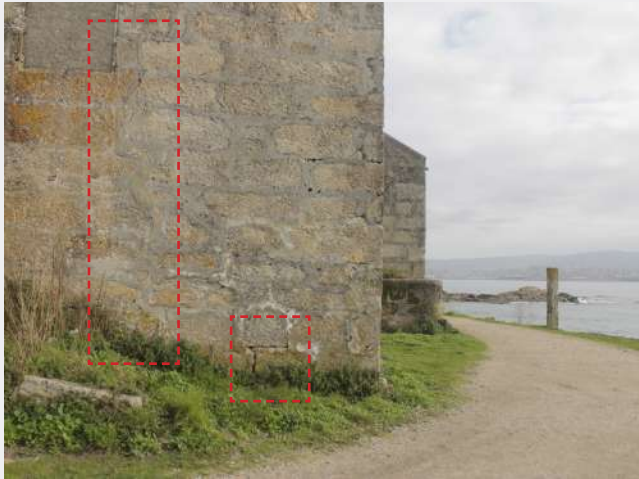
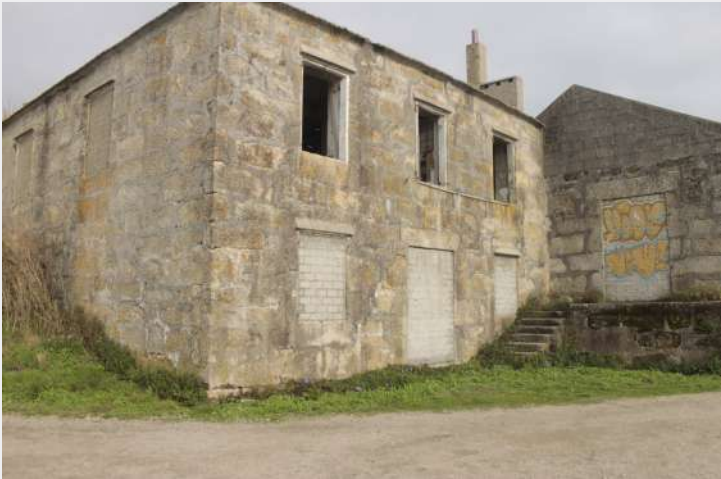
Asiento diferencial de la esquina / Rotura por movimientos de alargamiento por cesión del cargadero.

- El asiento puntual en la esquina sur-oeste de la vivienda se debe a una un desprendimiento de tierras en la cimentación (la cual es pobre y prácticamente inexistente).

- Grietas verticales en la fachada sur y oeste entre los sillares de granito y el mortero (sin rotura del elemento unitario).
- Grietas y fisuras al rededor de los huecos de fachada, sin rotura de las piezas de sillería.
- Pérdida del mortero en las juntas.

- Colocación de extensómetros para identificar con mayor seguridad las grietas vivas de las muertas.

Colocar mortero en las grietas donde falta para evitar la entrada de agua y la acumulación de tierra que favorece el crecimiento de plantas: diferida.

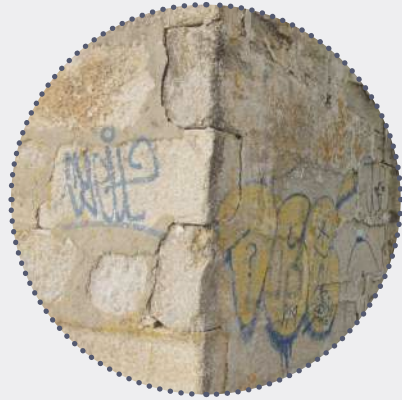
- El asiento puntual en la esquina de la nave este de la fábrica se debe a un desprendimiento de tierras en la cimentación pobre del muro de sillería de granito lo que provoca un esfuerzo de tracción en las juntas, que son incapaces de absorberlo.

- Grietas y fisuras verticales en la esquina separando los sillares que cosen la fachada sur y este. Las grietas se producen sin romper el elemento unitario, siguiendo la línea del mortero (el elemento débil) provocando una separación “limpia” de los sillares, una abertura de la junta constructiva superficial.

- Medición de las grietas y fisuras.
- Colocación de un nivel para comprobar la pérdida de la verticalidad de ambas fachadas.

- Colocación de testigos de yeso (con un espesor inferior a 2mm) para conocer si la grieta continua abriéndose.

Colocar mortero en las grietas donde falta para evitar la entrada de agua y la acumulación de tierra que favorece el crecimiento de plantas: diferida.

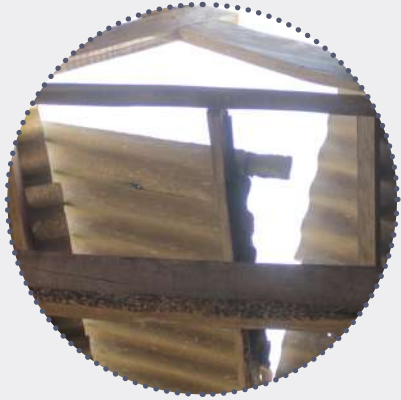
- Infiltraciones de agua por falta de mantenimiento en la cubierta, facilitando a su vez ataques por insectos xilófagos, probablemente carcoma, reduciendo la sección estructural de las piezas.

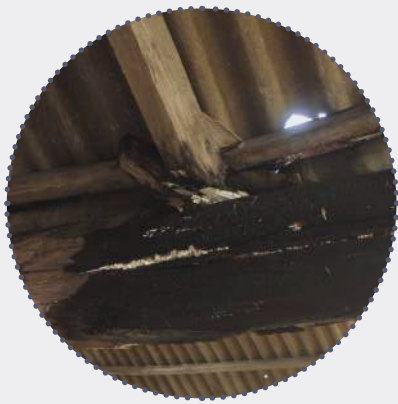
- Infiltraciones de agua por falta de mantenimiento en la cubierta, facilitando el ataque por hongos de pudrición de la misma, reduciendo la sección estructural de las piezas.

- Se deben extraer las piezas demasiado dañadas dejando ver la madera sana para conocer la sección residual.
- Inyecciones de protector fungicidas en cabezas de viga en contacto con los muros.
- Si queremos que el secado de las piezas de madera se produzca más rápidamente podemos colocar deshumidificadores.
- Se debería comprobar además el grado de humedad de las paredes de granito del recinto.

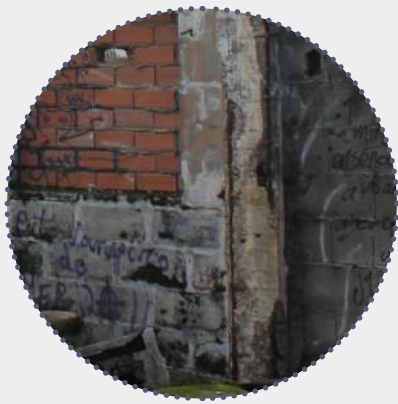
Corrosión de la armadura.

- Infiltraciones de agua a lo largo de los años por falta de mantenimiento en la cubierta, que ya es inexistente en esta zona de la nave norte.

- Se ha producido la corrosión de las armaduras, que al hincharse desprenden partes del hormigón de recubrimiento, acrecentando el problema. Sin embargo, debería realizarse un estudio sobre si es rentable realizar el arreglo de las armaduras o si es mejor demoler el elemento en toda su totalidad.

- Conocer el grado de carbonatación mediante la prueba de fenolftaleína.
- Realizar una estimación de la vida útil debido a la corrosión de las armaduras.
- Extracción de testigos de los elementos a fin de determinar la composición y resistencia de los mismos.

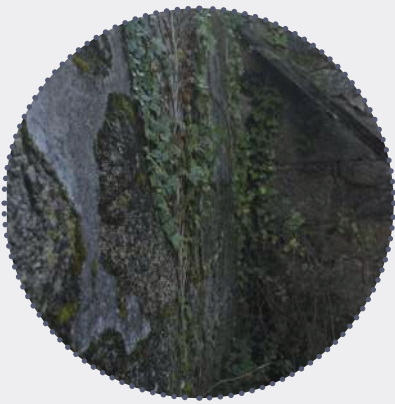
- Infiltraciones de agua por falta de mantenimiento y abandono del edificio.

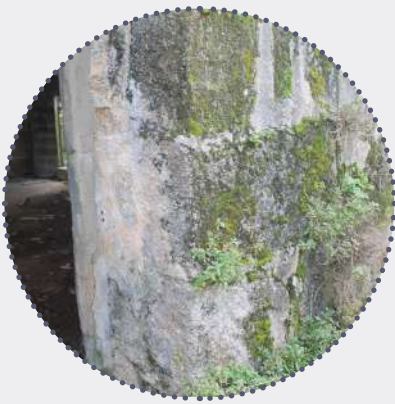
- Infiltraciones de agua y humedad por falta de mantenimiento en la cubierta.
- Falta de mantenimiento en las juntas, lo que permite la acumulación de tierra que junto con la humedad ambiental favorecen el crecimiento de estas plantas.

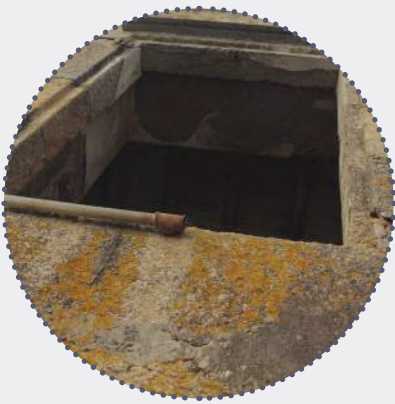
- Aspecto de la piedra.
- Genera una acción química erosiva (mediante ácidos orgánicos) generando otras lesiones secundarias como la entrada de agua al interior de la vivienda.
